令和4年(2022) 12月15日発行(年2回発行) 発行人 高井道弘 発行 住吉大社 住所 大阪市住吉区住吉1丁目9番8号 Tel 06-6672-0753 印刷 真生印刷株式会社

# 神館南側・東側築地塀 台風21号災害復旧工事を終えて

株式会社瀧川寺社建築 代表取締役

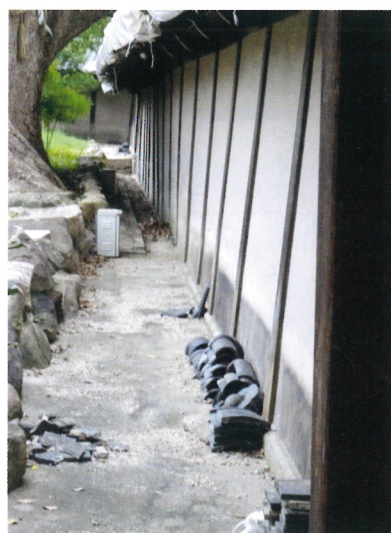
本来なら築地塀の壁は、両側面同様の傾きをもって安定したものとなりますが、周囲の状況により一部不安定な状況が発生します。当社の場合、長年の劣化により内側（神館側の御神木）に向かって垂直になるまで傾き、今後の経過が心配される状態になっていました。

また、神館南側築地塀の排水が悪く雨水が滞留し、これが沈下の原因であるとも考えられました。今回の復旧工事では、築地塀の足元がこれ以上破損しないよう、側溝を配して排水不良を改善することが先決かと思われました。

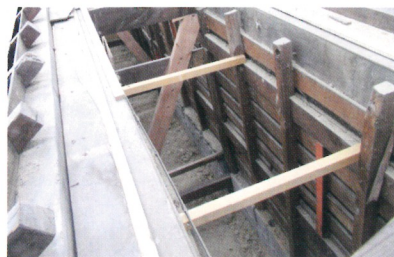
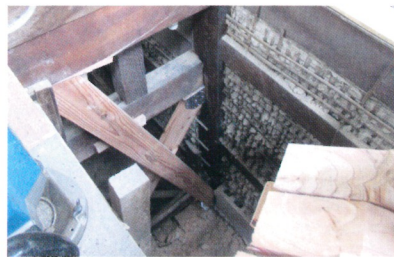
排水経路確保後は、瓦屋根解体工事に着手しました。瓦屋根と木下地を解体すると、想像以上に腐食が進行しており、小屋内の構造の弱さが顕著となりました。

修理方針は、半解体修理の方向で行い、壁の補強と構造体の筋交い補強することが適切であると判断し、屋根下地木部の調整・瓦屋根のバランスを確保することで、築地塀本体の傾斜を改善しました。
